# 芷江县原晨地锰业有限责任公司 历史遗留场地污染治理工程 效果评估报告

（备案稿）

委托单位：原芷江县原晨地锰业有限责任公司

评估单位：湖南立德正检测有限公司

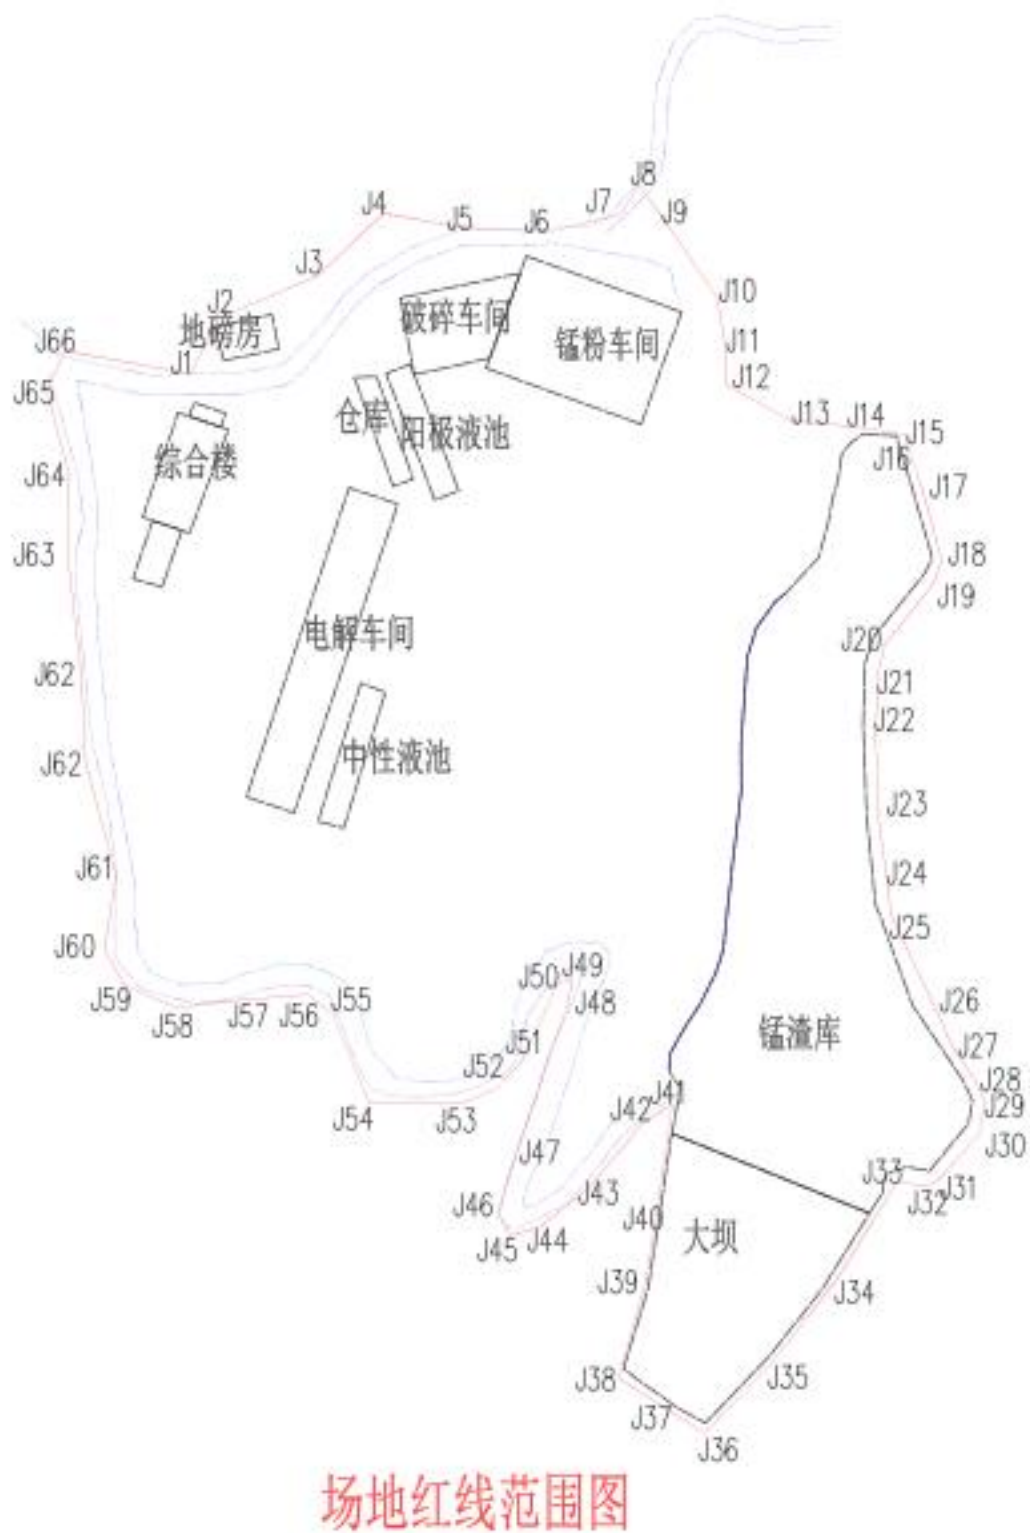
图 1.3-1 效果评估红线范围图

套设施，利旧原锰渣库 3 口地下水监测井。该工程效果评估红线范围图见图 1.3-1，详图见附图 1，场地红线拐点坐标见表 1.3-1。

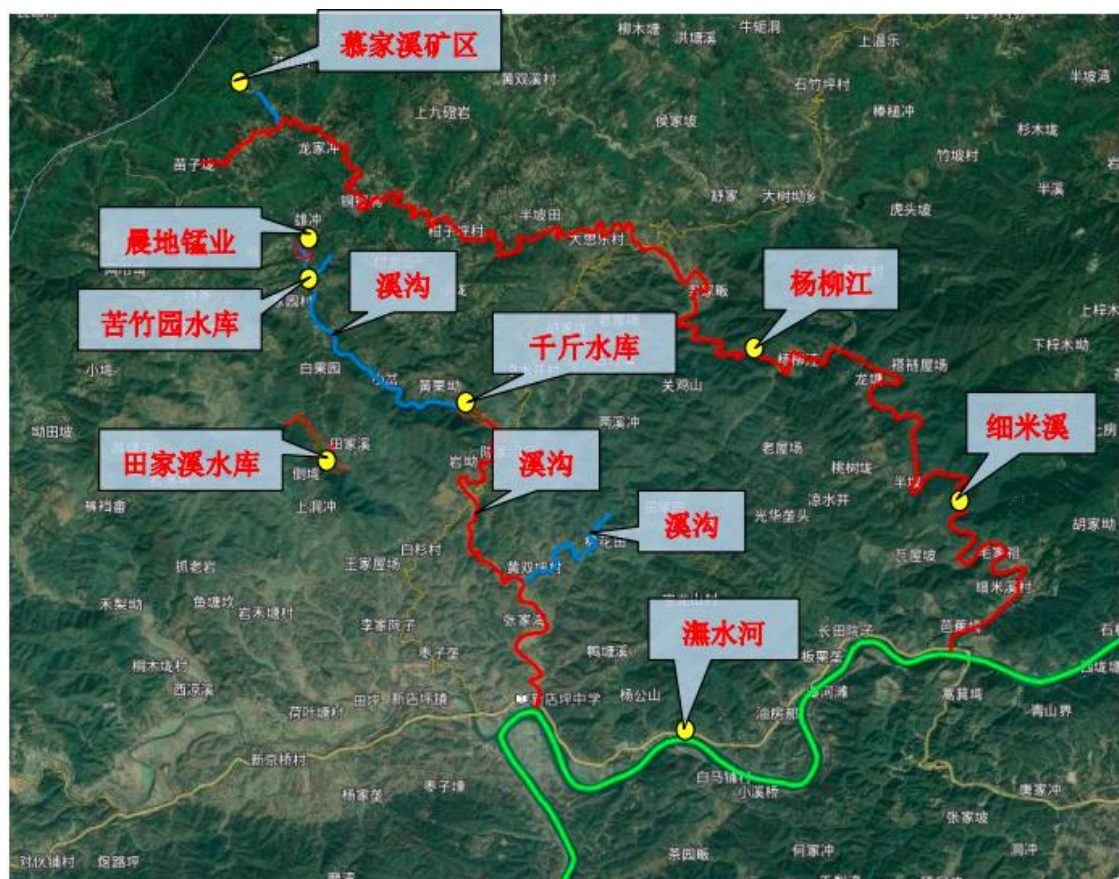
图 3.2-1 区域内水系图

本项目场地位于新店坪镇桐木园村，与莫家溪采矿区相隔两座山脉，直线距离相距约 3km，莫家溪锰矿区位于芷江晨地锰业北方，锰矿区内地表水经过溪沟向东南方向汇入杨柳江，然后进入细米溪，最终汇入漚水河。锰矿区内水系相对独立，与晨地锰业下游水系并无关联，区域内水系见图 3.2-1。

从上述区域水系及场地关联水系图可以看出，锰渣库与慕家溪矿

区相距较远，且没有关联水系，与锰渣库污染没有关联。锰渣库汇水主要来自于渣库两边山体，部分山水渗入锰渣库后通过坝体下游排出，然后通过下游溪沟进入水库，使水体受到污染，经过芷江分局工作人员多次检测，外排渗滤液 pH 值、锰持续超标，其超标因子与锰渣库锰渣污染特征完全吻合，由此判定下游水体污染源主要来自于锰渣库。

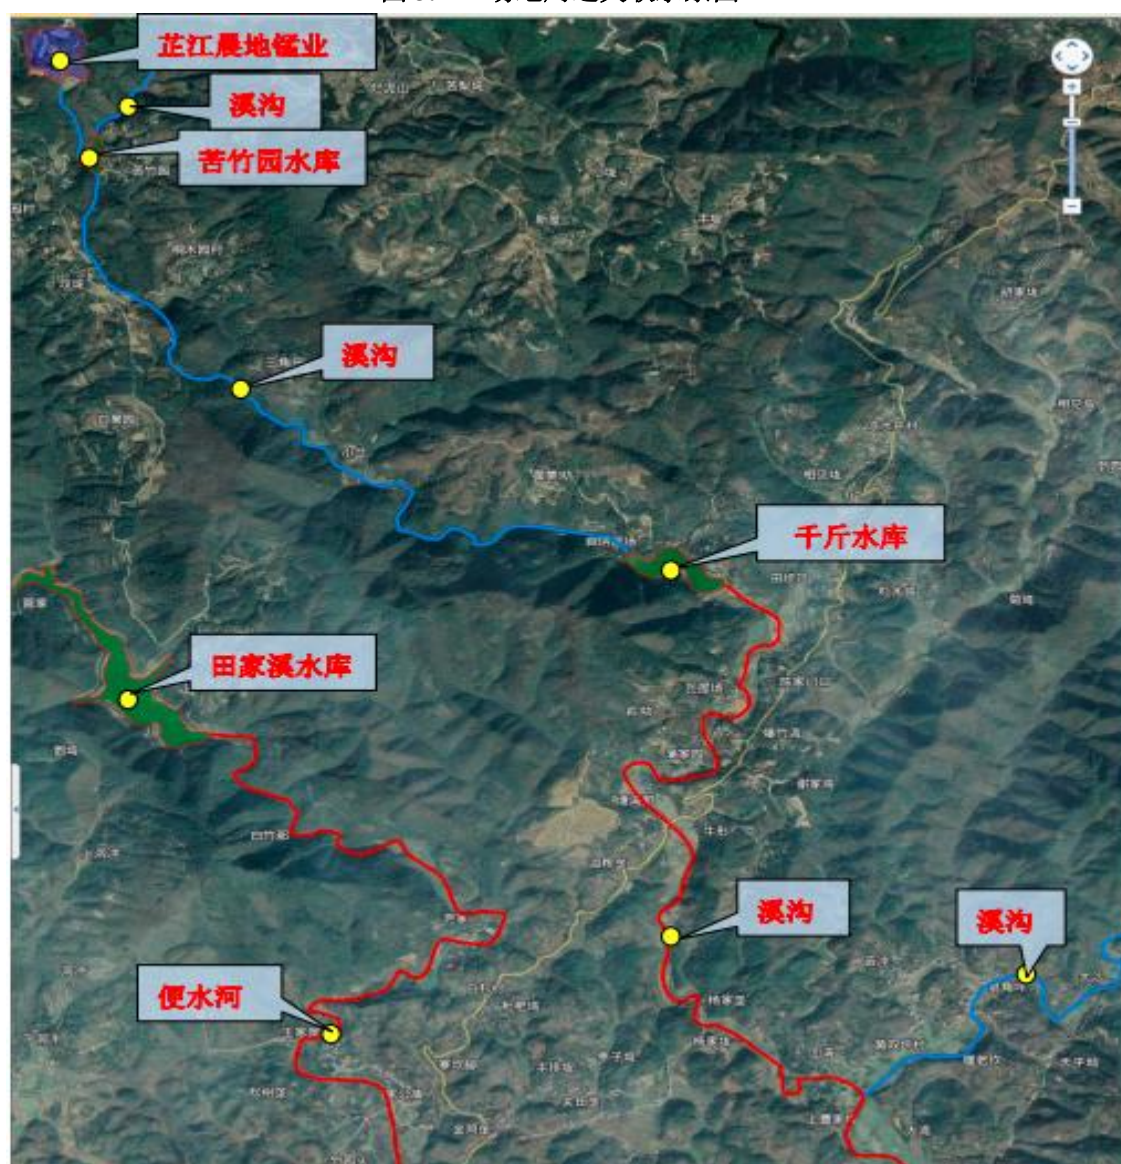
图 3.2-2 场地周边关联水系图

方米，平均水深 8m，主要功能为灌溉。苦竹园水库经 3km 长的灌溉渠流入千斤水库，千斤水库为小（二）型水库，位于新店坪镇杉木坳村，总库容 31.73 万立方米，最大坝高 13.88m，集雨面积 0.9km<sup>2</sup>。原芷江晨地锰业有限公司的生产生活用水来源于厂区西面的田家溪水库，田家溪水库水面面积 24000 平方米，平均水深约 9m，田家溪水库的水经过田家溪流向芷江县大树坳乡，向南最终流入澧水，场地周边无饮用水水源保护区。 场地周边关联水系见图 3.2-2。

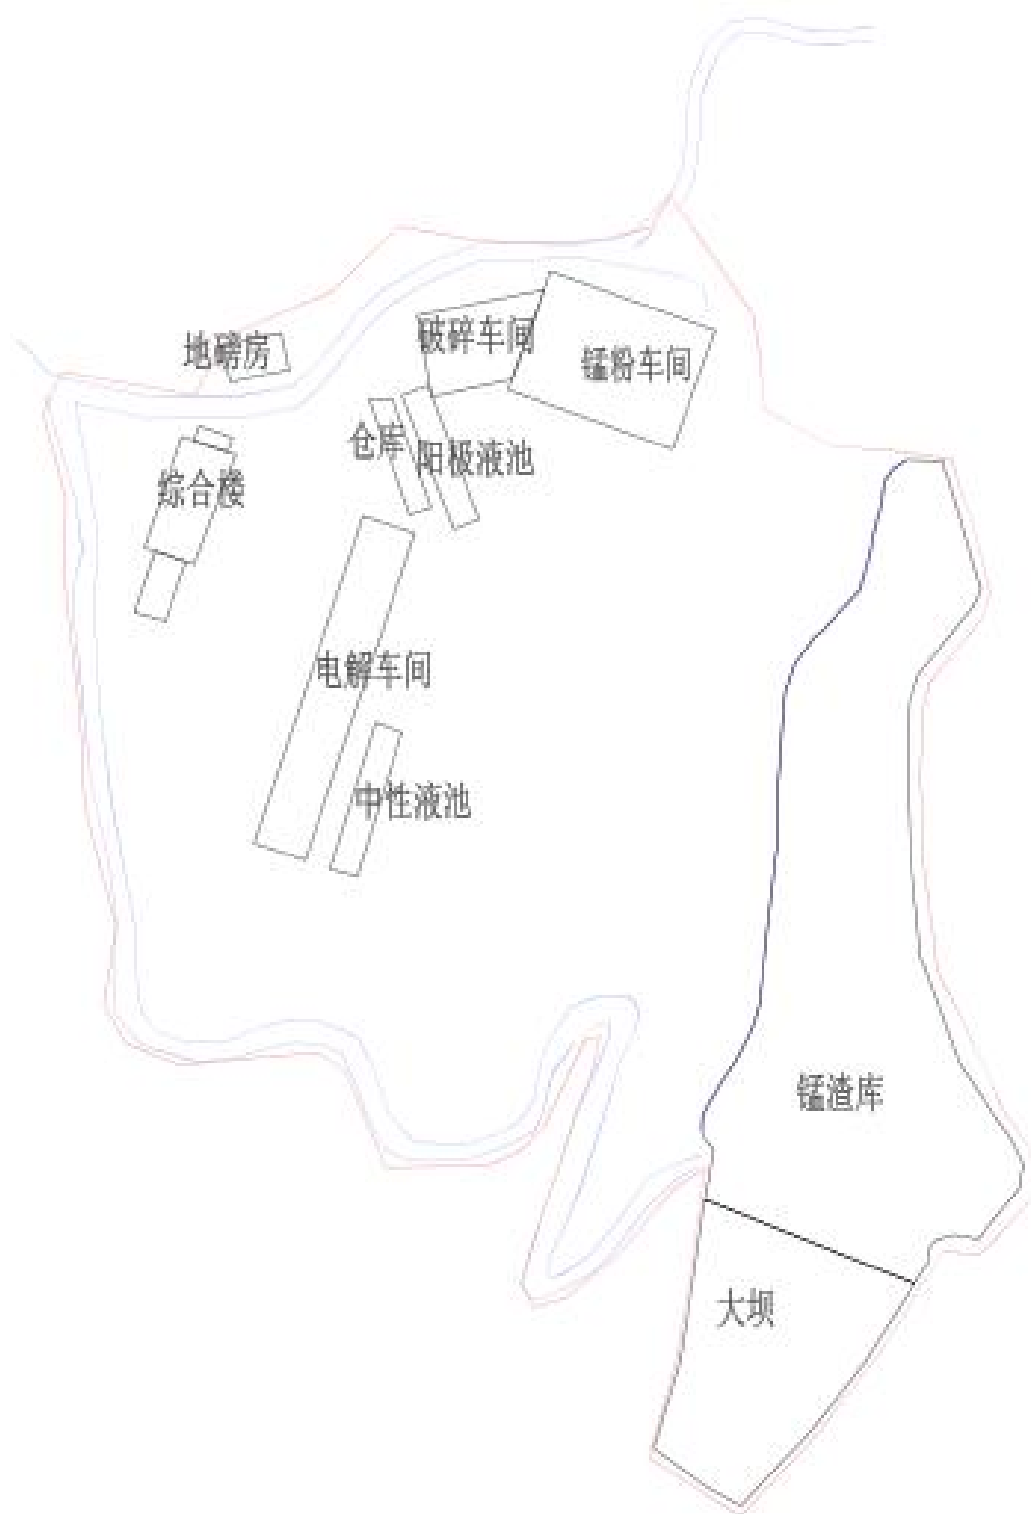
图 3.2-1 场地总平面布置图

根据该工程实施方案及审查意见（详见附件 2 和附件 3），该工程风险管控及治理工程范围为芷江县原晨地锰业有限公司历史遗留场地污染管控治理工程红线范围，包括原生产车间建、构筑物拆除和锰渣库锰渣与下部污染渣土混合物全部回采清理填埋、新建一座一般固废填埋场、场地平整与覆土绿化和生态恢复，以及设置附属监测设施和地下水监测井等工程内容。场地红线图及拐点坐标见本报告 1.3 评估范围章节，详见附图 1，地块总平面布置图见图 3.2-1，详见附图 2。

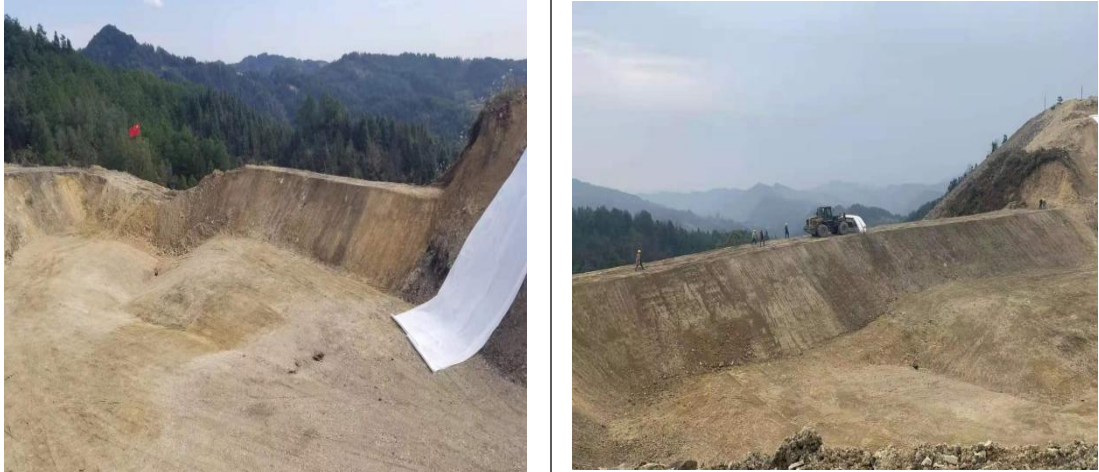
图 3.4-3 工程施工照片

| 坝体建设情况 | |

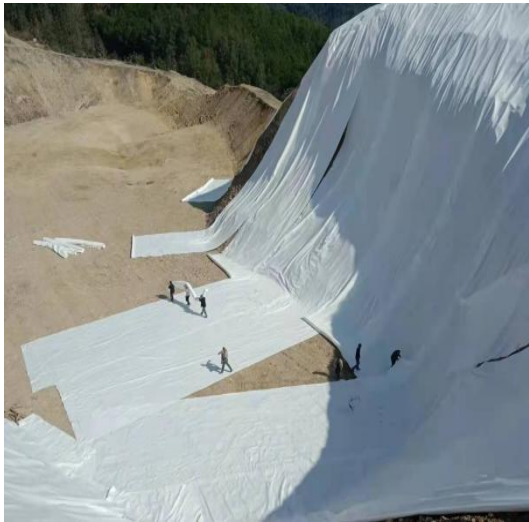
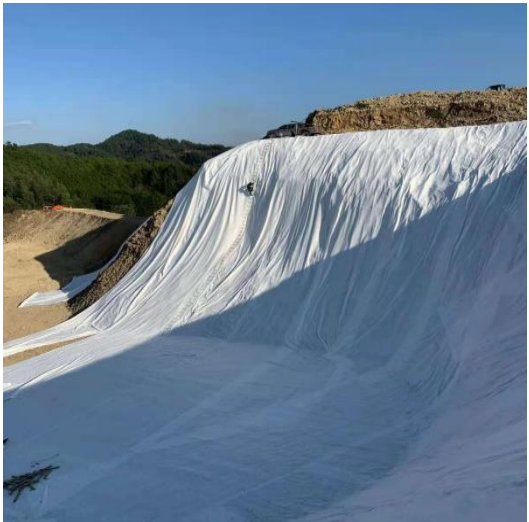
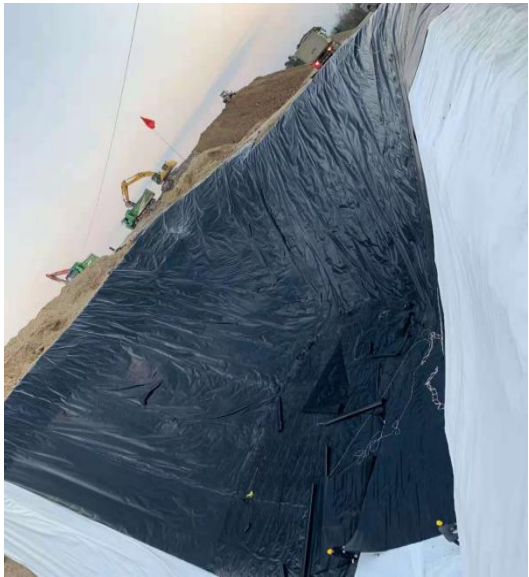
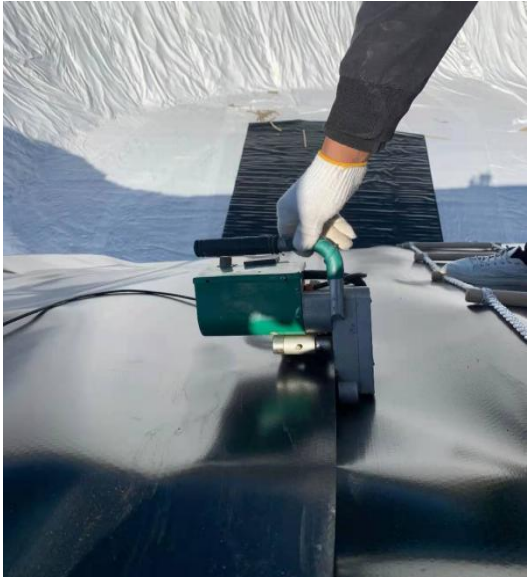
| 土工布铺设 | 土工布铺设 |
| 防渗膜铺设 | 防渗膜焊接 |

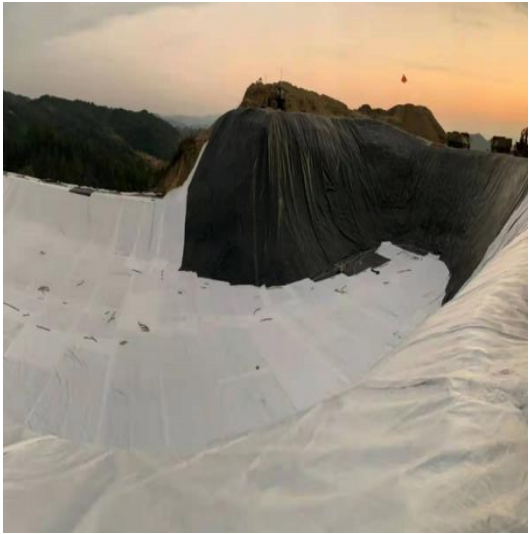
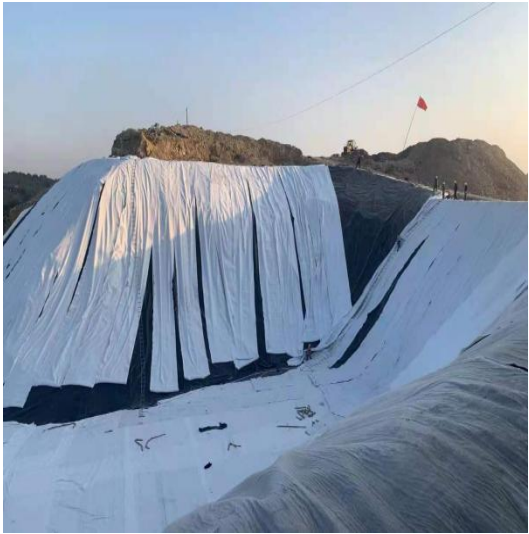
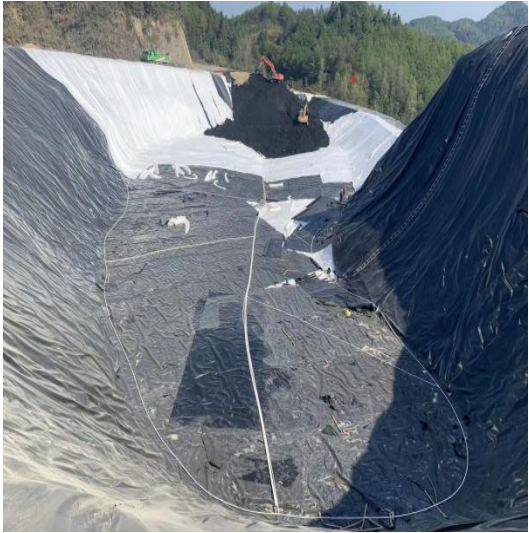
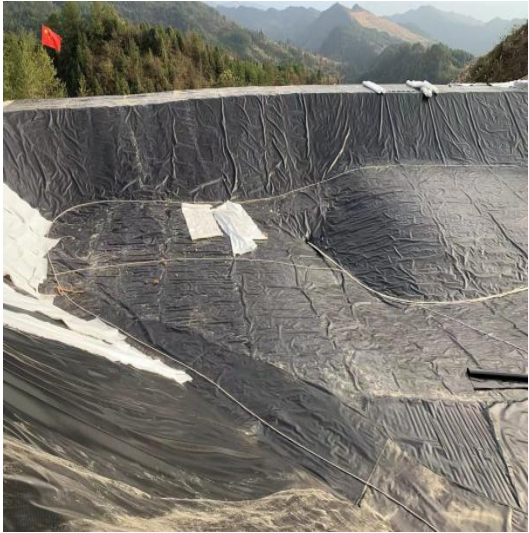
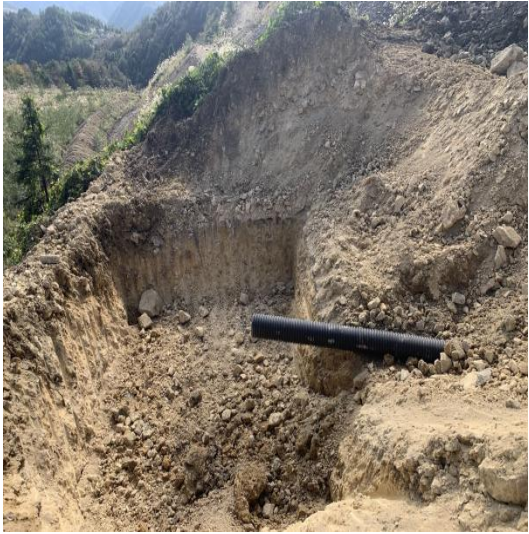
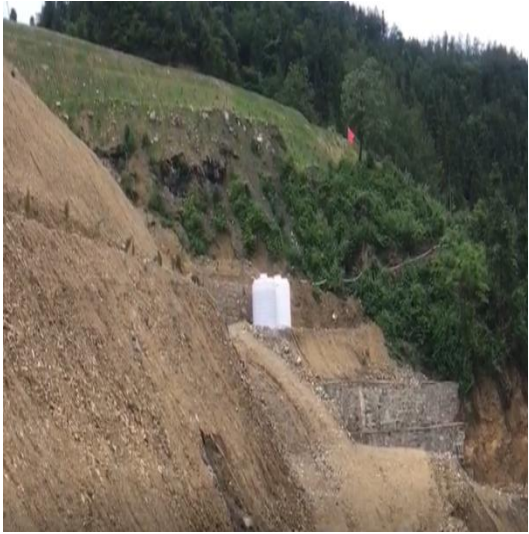
图 3.4-4 工程施工照片

| 膜上土工布铺设 | 膜上土工布铺设 |
| 渗滤液导排管铺设 | 渗滤液导排管铺设 |
| 渗滤液倒排管出口 | 渗滤液收集桶设置 |

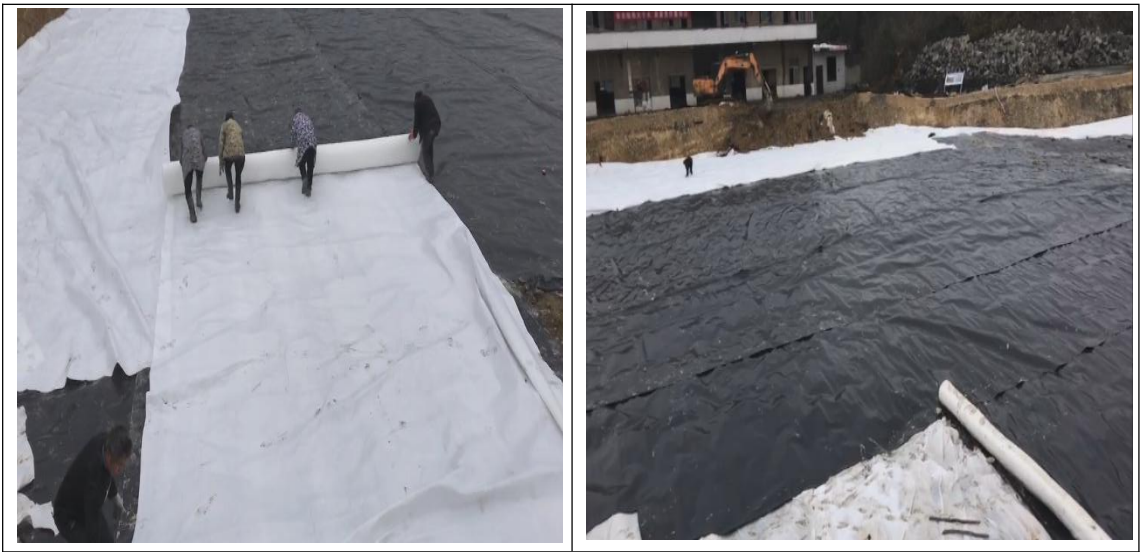
图 3.4-5 工程施工照片

| 封场土工布、防渗膜及复合排水网格铺设 | |

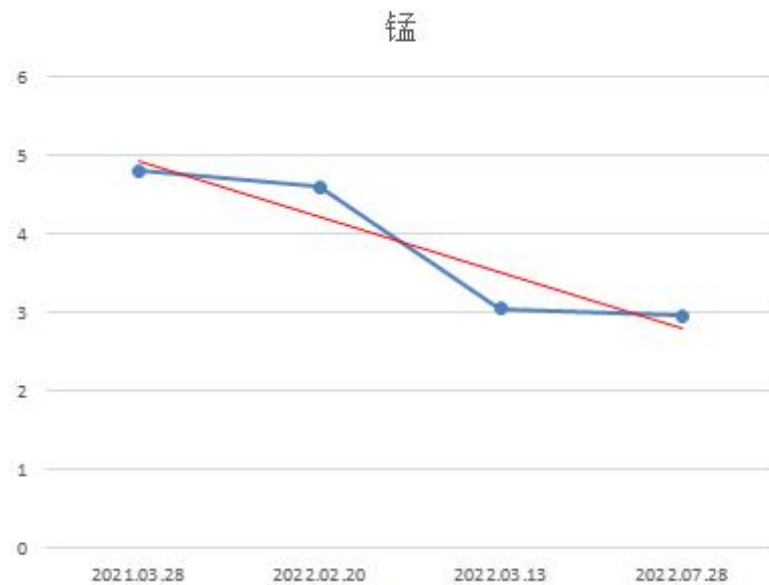
图 3.5-3 苦竹园水库（库前）-锰变化趋势图

根据检测结果，苦竹园水库（库前）地表水样品中 pH 值、铬（六价）、铜、锌、镉、铅、硒检测结果均符合《农田灌溉水质标准》(GB 5084-2021)表 1 和表 2 中水作标准限值，锰、氨氮和铁无标准限值，不予评价，详见附件 9 环境检测报告 LDZ2202110、LDZ2203239 和 LDZ2207214。根据上述结果绘制污染因子锰和氨氮检测浓度结果变化趋势图如图 3.5-3、图 3.5-4。

根据上述检测结果及锰、氨氮的变化趋势图可知，该工程实施完工后，地块下游地表径流监测点位苦竹园水库（库前）地表水环境质量明显改善；污染物锰和氨氮的浓度检测结果呈稳定的下降趋势，地表水环境质量改善趋势明显。

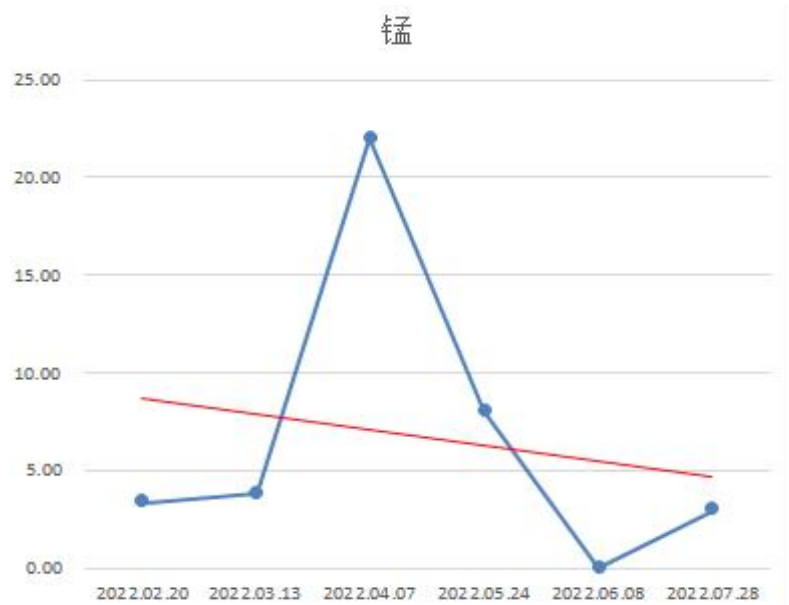
图 3.5-5 苦竹园水库（库后）-锰变化趋势图

LDZ2207214。根据上述结果绘制污染因子锰和氨氮检测浓度结果变化趋势图如图 3.5-5、图 3.5-6。

根据上述检测结果及锰、氨氮的变化趋势图可知，该工程实施完工后，地块下游地表径流监测点位苦竹园水库（库后）地表水环境质量明显改善；污染物锰和氨氮的浓度检测结果呈稳定的下降趋势，地表水环境质量改善趋势明显。

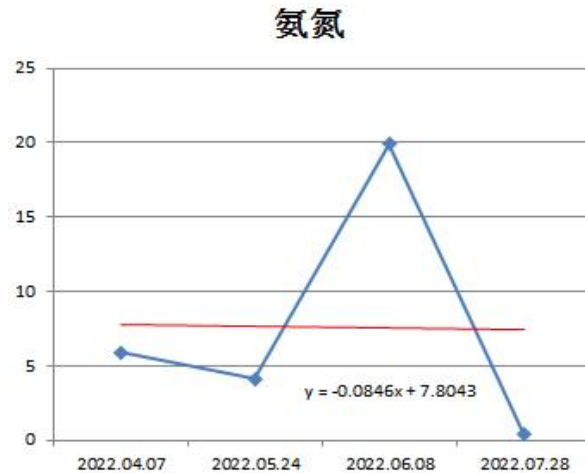
根据检测结果，千金水库上游进水点位地表水样品中，铬（六价）、铜、锌、镉、铅、硒和铁检测结果均符合《地表水质量标准》（GB 3838-2002）表 1 中Ⅲ类和表 2 中标准限值要求，pH 值、锰、氨氮检测结果均有超标数据，其中 pH 值检测结果 4.35~5.98，最大超标倍数 2.6 倍；锰检测浓度值 16.0~46.5mg/L，最大超标倍数 464 倍；氨氮检测浓度值 0.395~19.9mg/L，最大超标倍数 18.9 倍，详见附件 9 环境检测报告 R22040702YCD、R22052402YCD、R22060802YCD 和 LDZ2207214。根据上述结果绘制 pH 值、污染因子锰和氨氮检测结果变化趋势图如图 3.5-10、图 3.5-11 和图 3.5-12。

图 3.5-10 千金水库上游进水-锰变化趋势图

图 3.5-11 千金水库上游进水-氨氮变化趋势图

图 3.5-12 千金水库上游进水-pH 变化趋势图

根据上述检测结果及锰、氨氮和 pH 值的变化趋势图可知，该工程实施完工后，地块下游地表径流监测点位千金水库上游进水处地表水环境质量明显改善；污染物锰和氨氮的浓度检测结果在 2022 年 6 月初出现反复，可能与当时大气降水较多，上游地表冲刷带来的污染物浓度升高有关，整体上污染物锰和氨氮呈现出稳定的下降趋势，pH 值检测结果呈现稳定的达标趋势，地表水环境质量改善趋势明显。

根据上述地块下游地表径流采样检测结果及污染物浓度变化趋势图，该工程施工期间地块下游地表水中污染物浓度水平偶有反复的情况出现，究其原因可能是施工过程扰动了地块内地下水流场、大气降水冲刷带来地表径流沿岸污染物汇入等原因，但是整体上地块下游各监测点位的污染物浓度水平均呈整体下降趋势；该工程施工完成后，地块下游地表水中污染物浓度水平较该工程施工前的浓度水平明显降低，污染物浓度水平整体上呈现稳定下降的趋势，地表水环境质量改善明显。

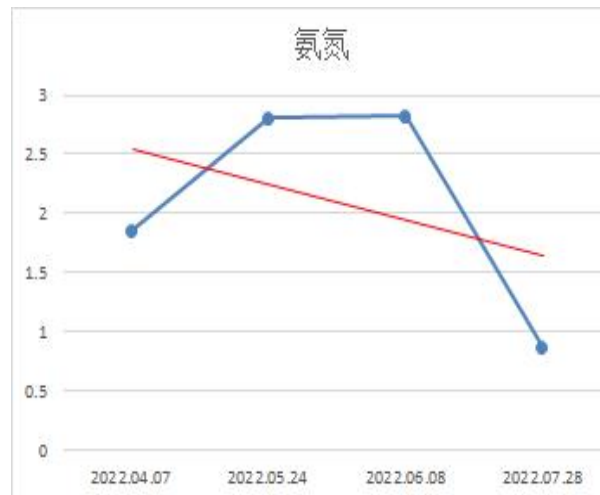
图 3.5-14 千金水库表层水-氨氮变化趋势图

图 3.5-15 千金水库表层水-pH 变化趋势图

根据上述检测结果及锰、氨氮和 pH 值的变化趋势图可知，该工程实施完工后，地块下游地表径流监测点位千金水库表层水地表水环境质量明显改善；污染物锰和氨氮的浓度检测结果呈现出稳定的下降趋势，pH 值检测结果呈现稳定的达标趋势，地表水环境质量改善趋势明显。

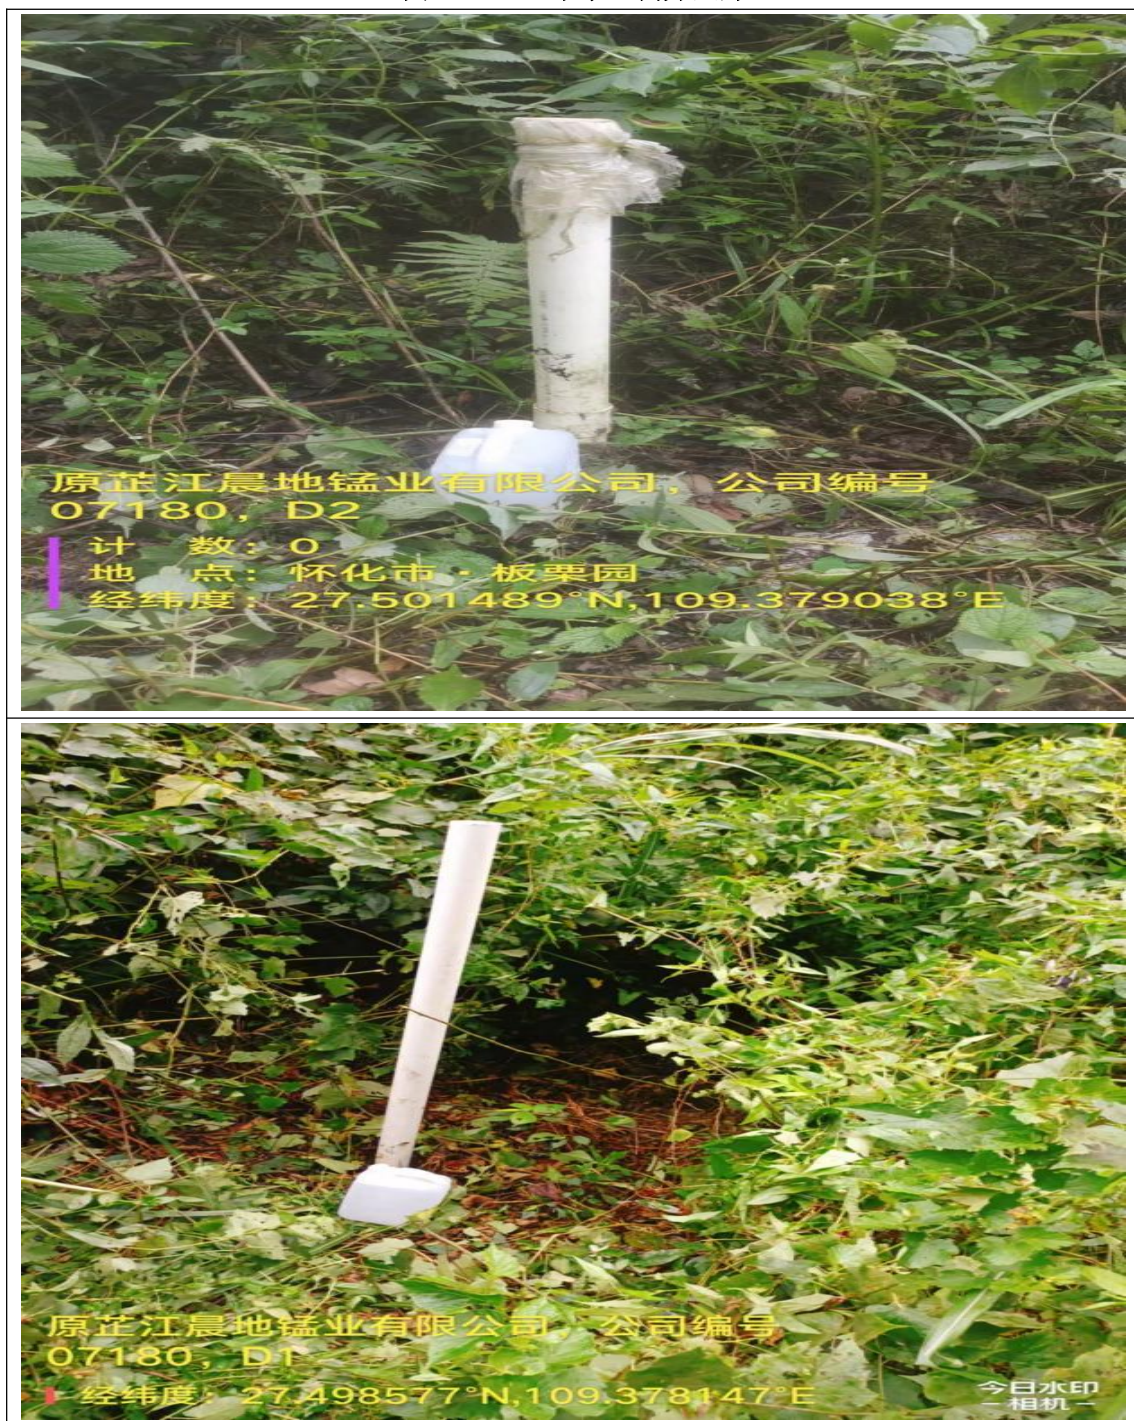
图 3.5-19 地下水监测井照片

根据上述地下水检测结果，该工程完成后，地块下游两处监测井的地下水检测结果均符合《地下水质量标准》（GB/T 14848-2017）中Ⅲ类水限值要求，地下水环境质量较工程实施前明显改善，达到该工程实施方案及审查意见风险管控效果评估要求。

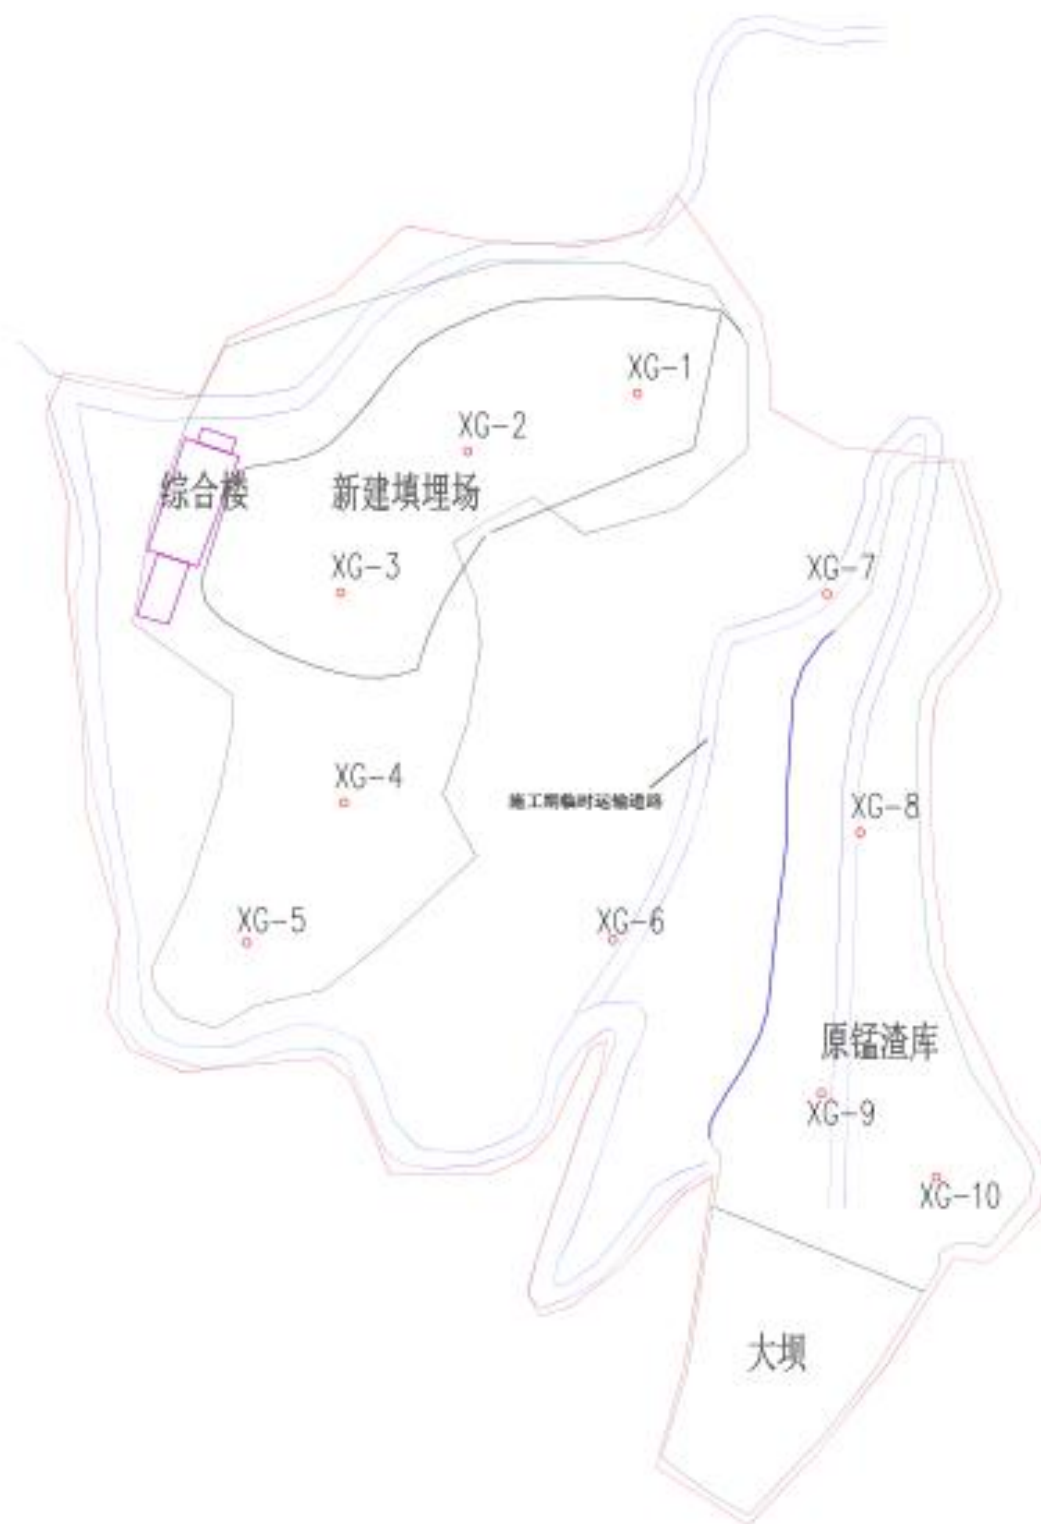
图 5.1-4 二次污染区域和覆土区土壤布点位置图

覆土区土壤布点数量参照《建设用地土壤污染风险管控和修复监测技术导则》（HJ25.2-2019）、《建设用地土壤环境调查评估技术指南》，覆土区按照40m×40m进行布点采样，面积小于5000平方米的，土壤采样点位数不少于3个。根据上述布点原则，结合地块现场实际情况，实际共布设8个采样点，采集0~0.5m表层土壤样品。覆土区土壤布点数量与位置详见图5.1-4和附图6。

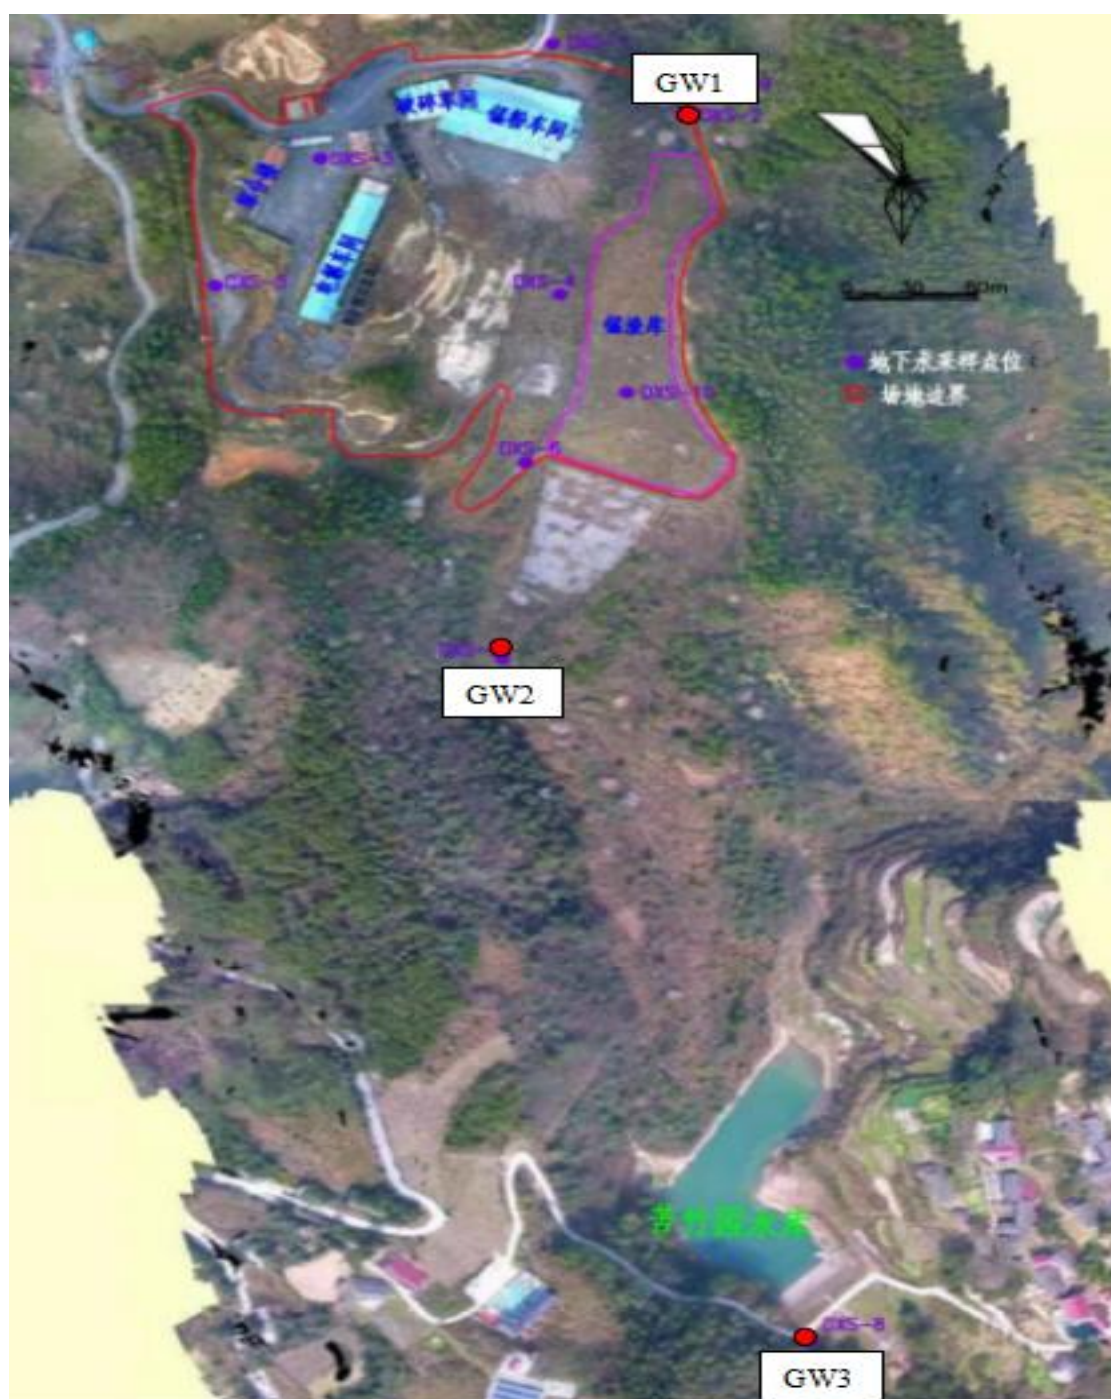
图 5.2-1 地下水监测井位置图

根据该治理工程实施方案及审查意见，该治理工程新建填埋场风险管控效果评估地下水监测点位为新建填埋场布设 4 口监测井，原锰渣库四周布设 4 口监测井；由于该工程施工场地位于山顶，场地调查工作中发现多处地下水监测井无水，工程利旧使用原锰渣库上、下游地下水监测井 3 口，地表水监测点位为原锰渣库上游浅水池（地块上游）和原锰渣库下游地表径流上的锰渣库大坝下方小溪水、苦竹园水库（库前、库后）、千斤水库、苦竹园水库上游进水（上游溪流或渠道内采样）、苦竹园水库下游出水（下游溪流或渠道内采样）、千斤水库上游进水（上游溪流或渠道内采样）、千斤水库下游出水（下游溪流或渠道内采样）等共 9 处地表水监测点位。
